להלן תוצאות הדיגומים (והתמונות) שבוצעו ממט"ש אל בירה ומנחל מכמש בתאריך 18/1/15

(בוצע ע"י : מ.א. מטה בנימין)

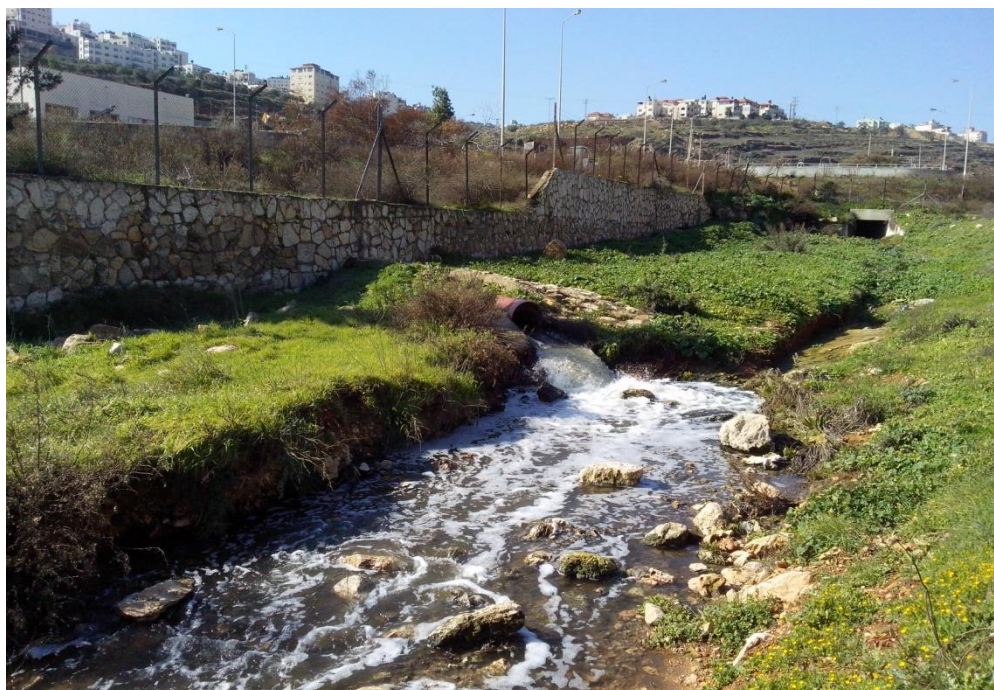
נקודת דיגום 1 - יציאה ממט"ש אל בירה

צריכת חמצן כימית / COD - 277 מיליגרם בליטר ערך מירבי מותר - 150 מיליגרם בליטר
מוצקים מרחפים / TSS - 11.20 מיליגרם בליטר ערך מירבי מותר - 15 מיליגרם בליטר
מוצא המט"ש :

1. המט"ש חזר לתפקוד חלקי והיום מוציא מים באיכות יותר טובה אם כי עדיין לא עומדים בתקן

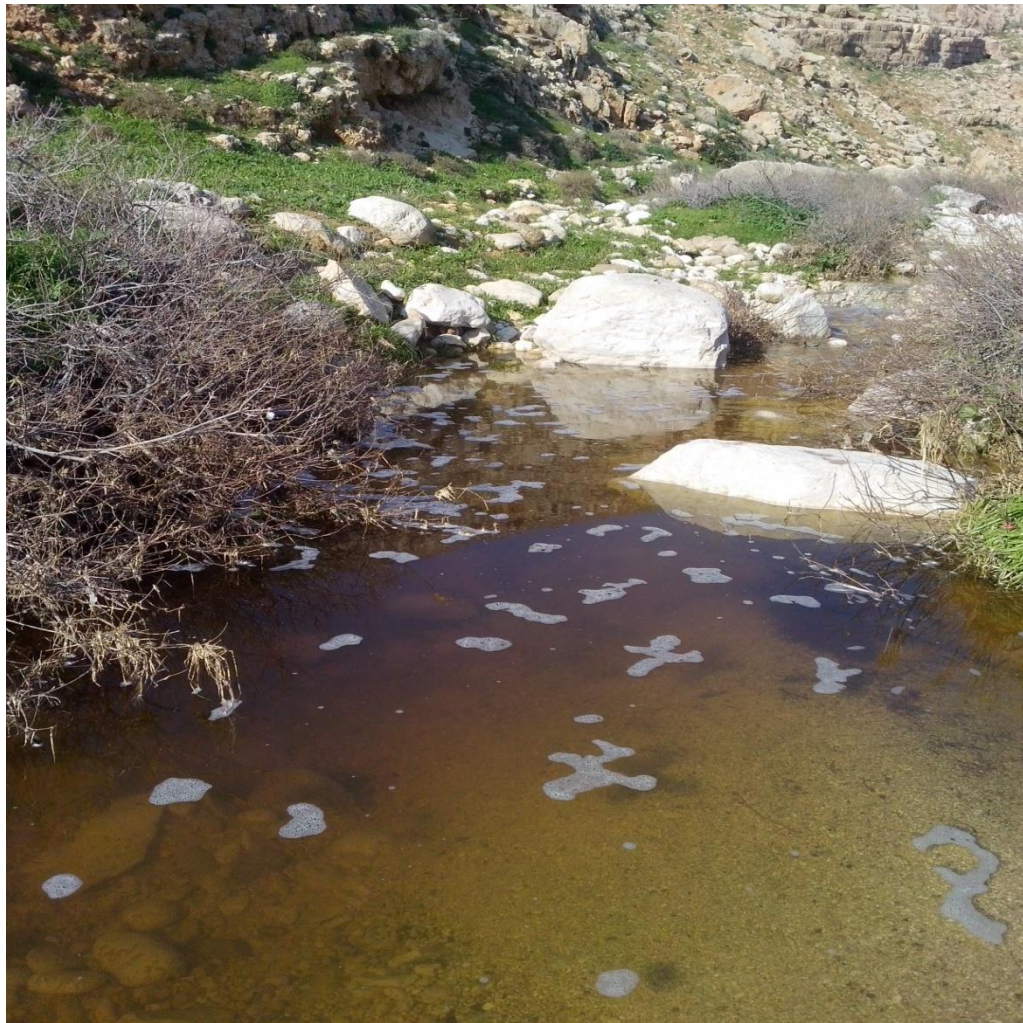
נקודת דיגום 3 - נחל מכמש במרחק של כ 9 קילומטר ממוצא המט"ש.

נדגם על פי נוהל דיגום נחלים (כקילומטר מנקודת המפגש עם נחל קלט)

צריכת חמצן כימית / COD - 658 מיליגרם בליטר, ערך מירבי מותר - 150 מיליגרם בליטר.

מוצקים מרחפים / TSS - 374 מיליגרם בליטר, ערך מירבי מותר - 15 מיליגרם בליטר.

2. הנחל לא היתאושש מארועי הזרמת הבוצה מהמט"ש.

חשוב להדגיש זאת: גם כשהעסקים חוזרים להיות כרגיל והמטש עובד , ההשפעה על הנחל קשה ולוקח לו חודשים להיתאושש מארוע "חד פעמי" לכאורה.

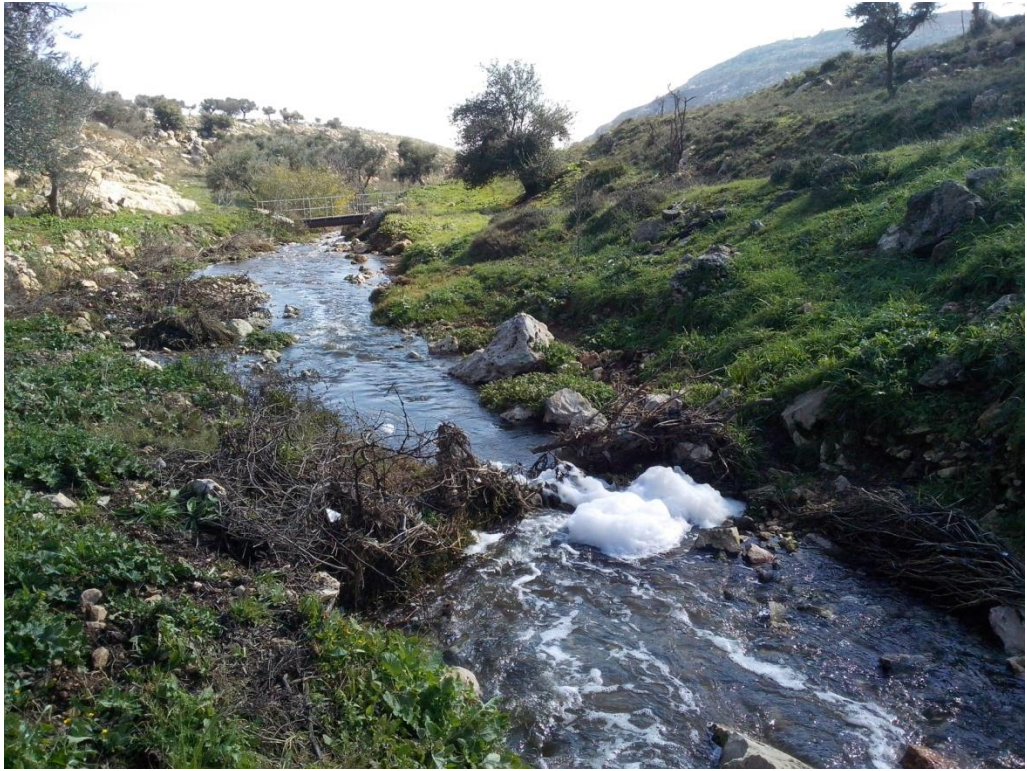
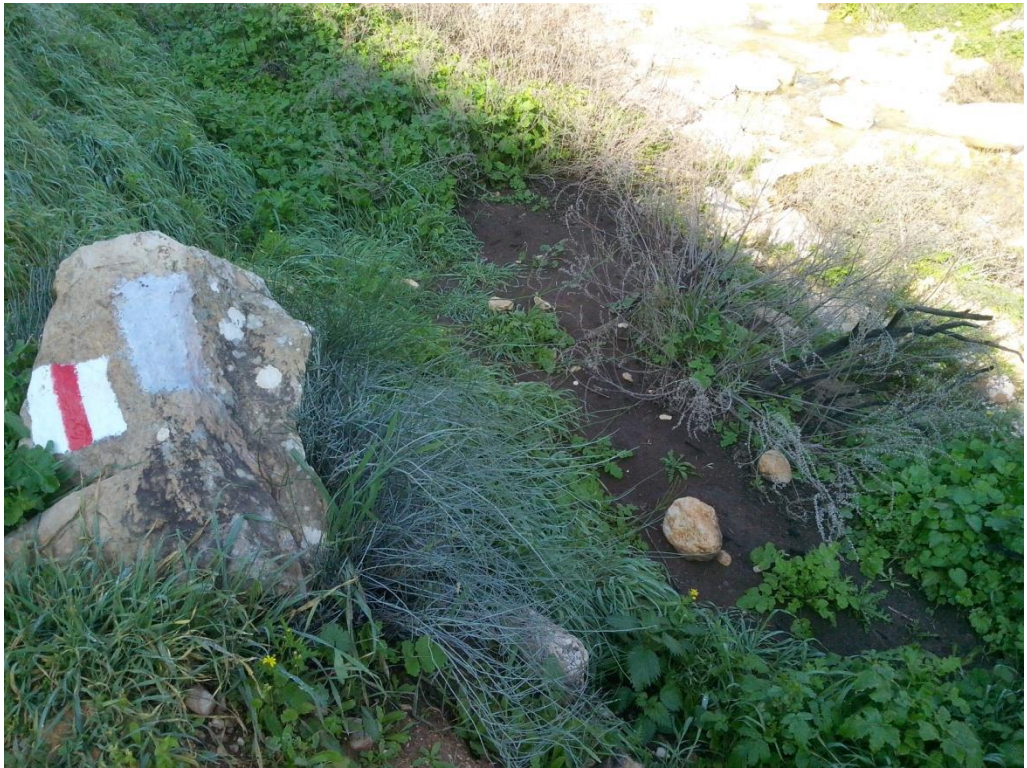
בהמשך, תמונות מנחל קלט שניפגע מהזיהום :
